Conservatoire  
d'espaces naturels  
Nouvelle-Aquitaine

## PRÉSENTATION DES TRAVAUX DE RESTAURATION HYDROLOGIQUE DE LA TOURBIÈRE DU PONT TORD

**PÉROLS-SUR-VÈZÈRE, 19  
23/05/2024**

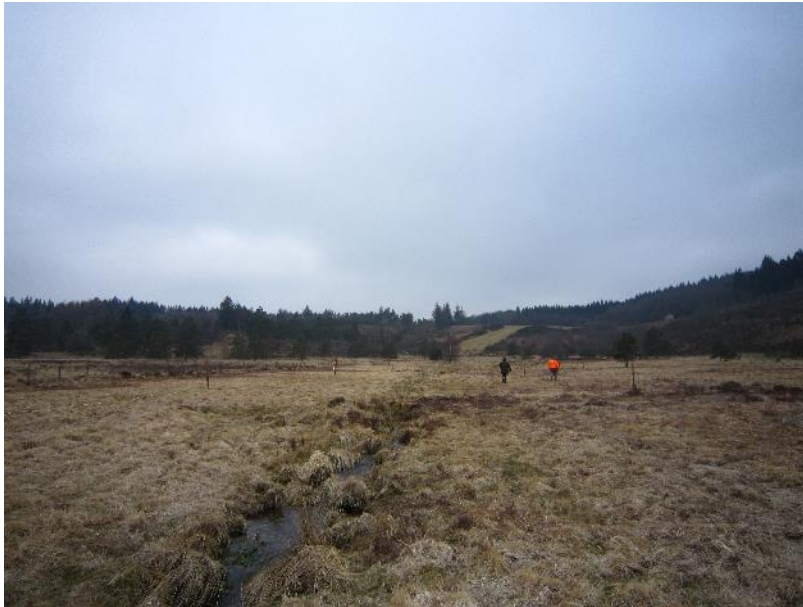
Drain avant les travaux

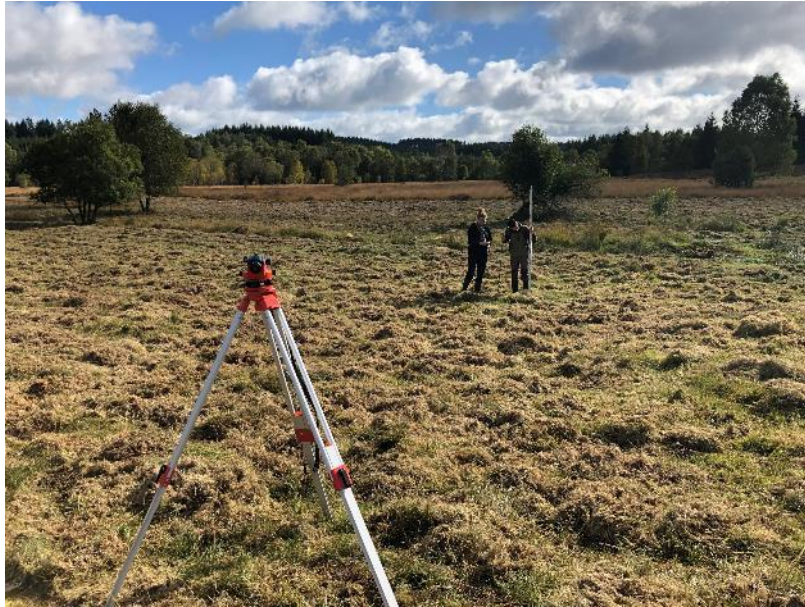
Niveau optique

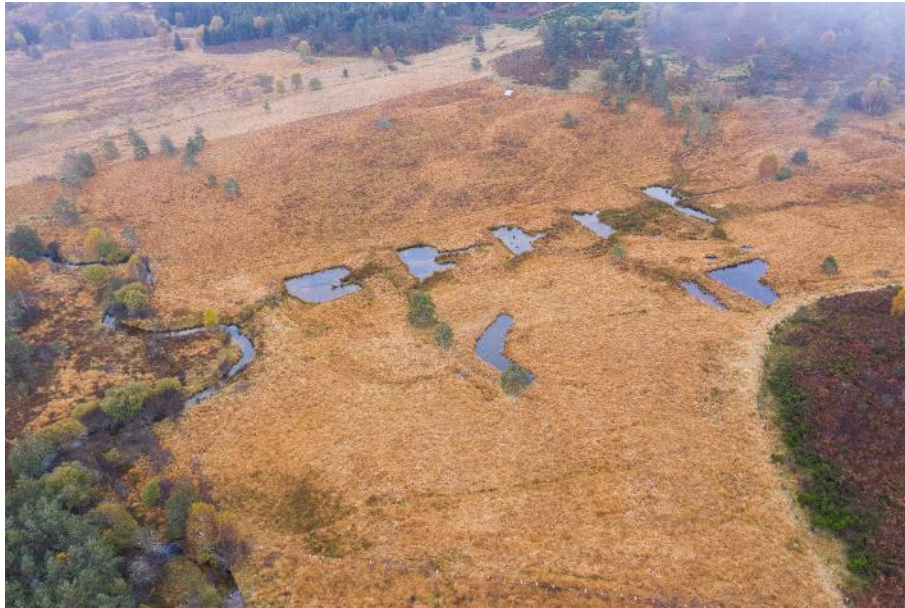
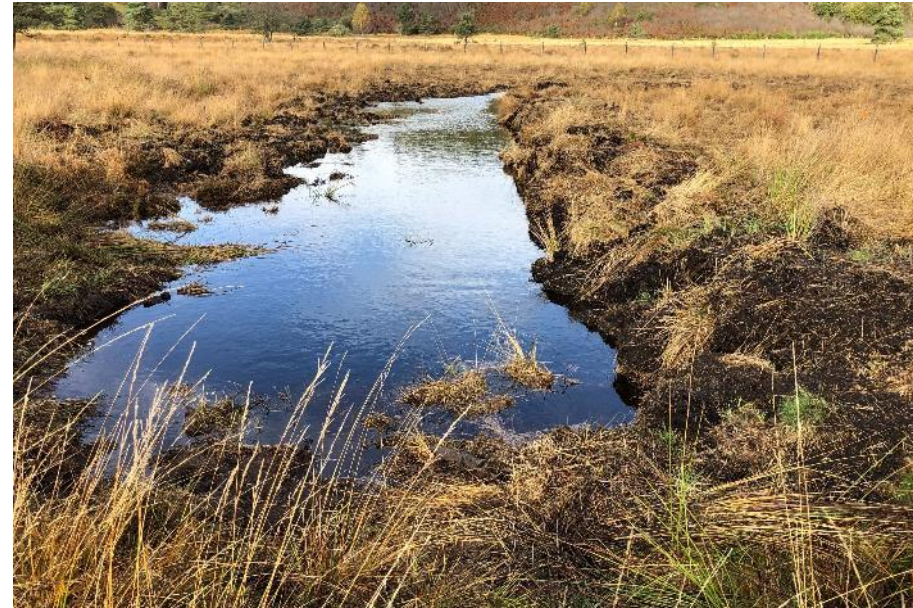
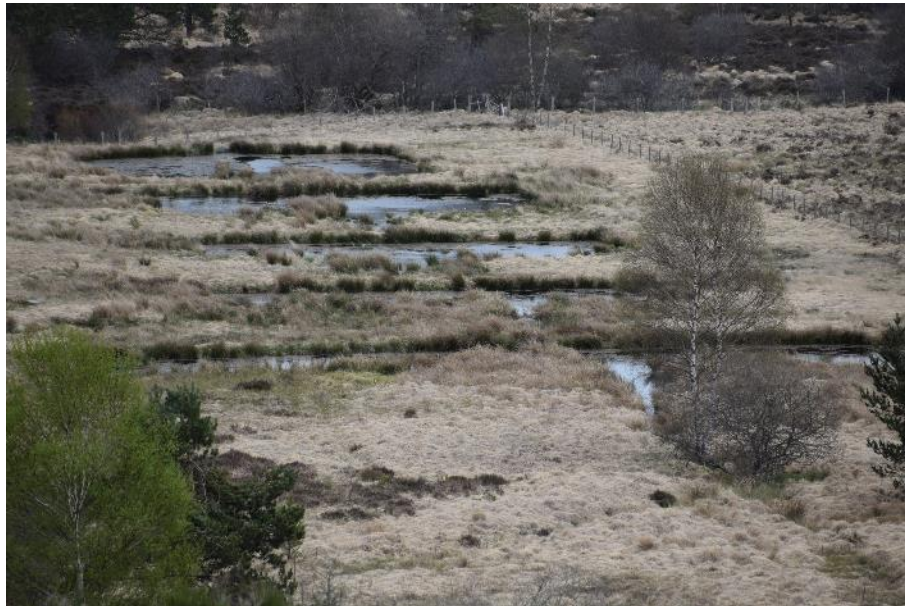
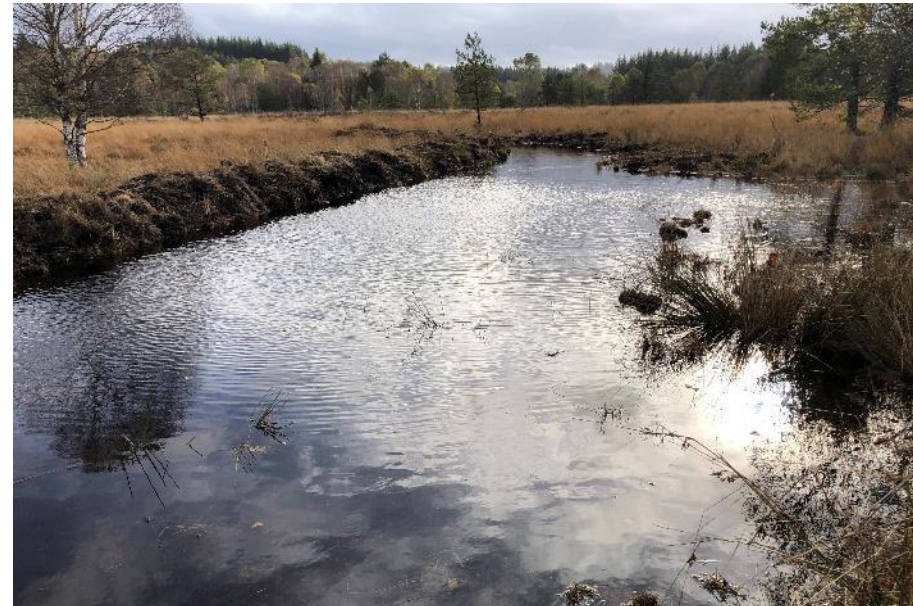
Gauche :  
Phase 1 de la  
restauration,  
3 ans après les  
travaux,  
26/10/2021  
09/05/2021

Droite :  
Phase 2 de la  
restauration,  
1 mois après les  
travaux,  
23/10/2023

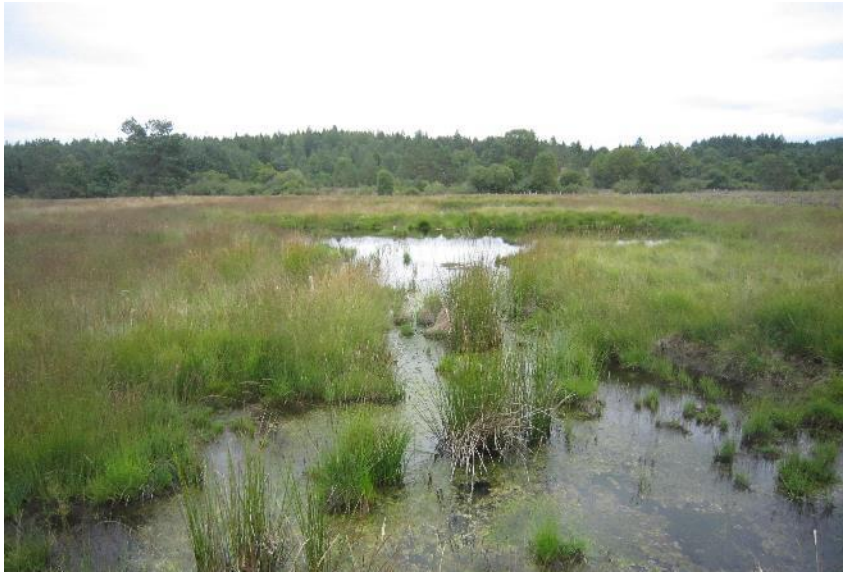
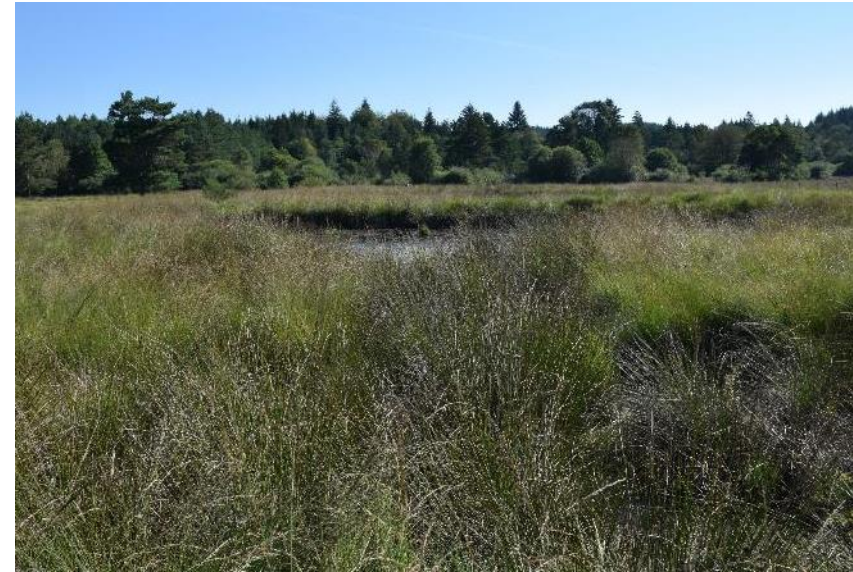
- Aval de la 2<sup>e</sup> pièce d'eau, 3<sup>e</sup> pièce d'eau au fond

- Végétalisation des abords des pièces d'eau
- Colonisation des pièces d'eau par la végétation aquatique

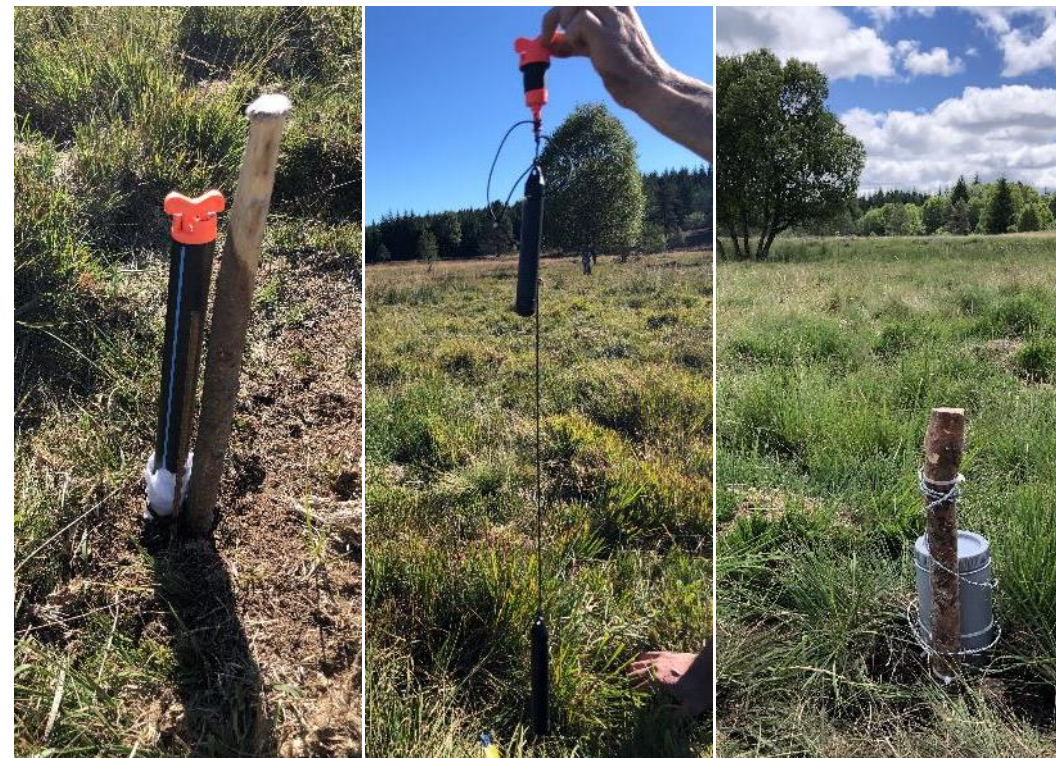
Piézomètre manuel

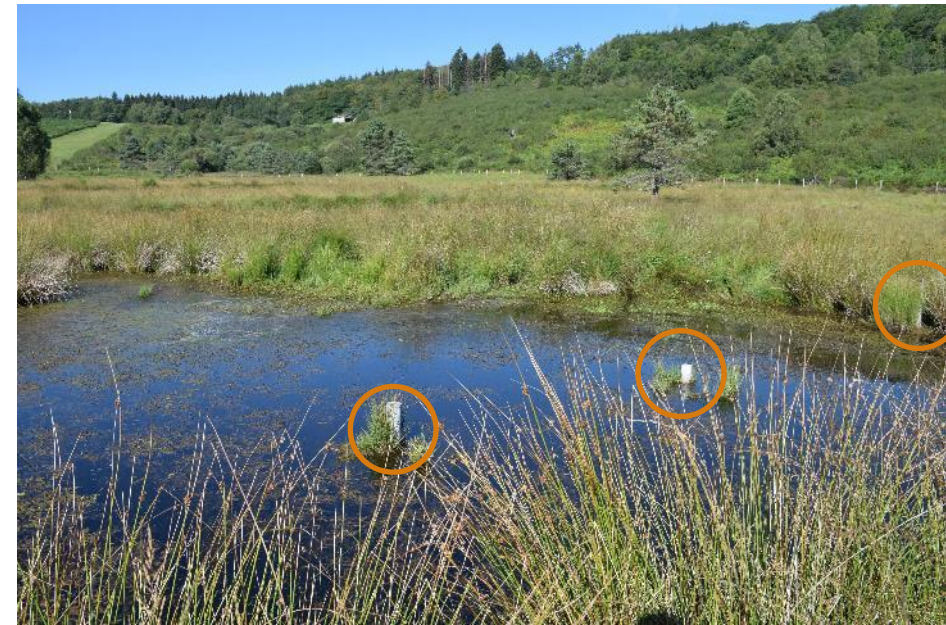
Schéma de localisation des piézomètres  
Phase 1 de la restauration

T2-3  
T2-2  
T2-1

Transect 2
